調査・研究に基づいた海岸林を中心とした沿岸防災モデルの提案

調査報告

# 山武市海岸林植栽試験計画書

## 管理計画書

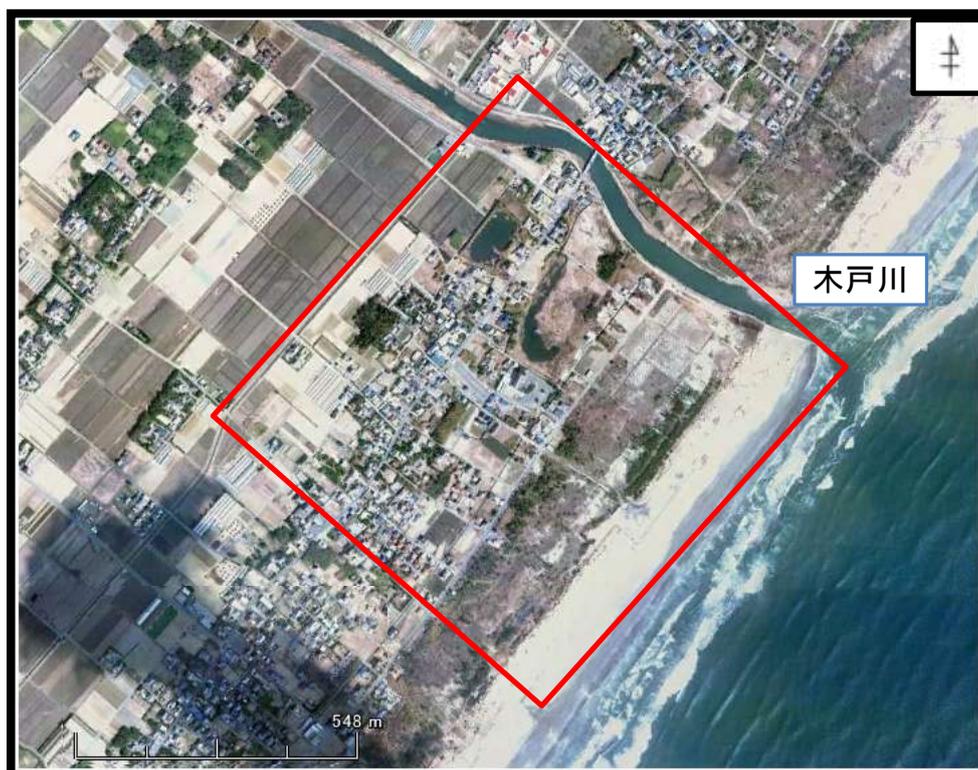
写真 1 調査対象地 (Google Earth より引用一部改変)

本演習は千葉県山武市の木戸川河口近くの海岸林から住宅地の約 64ha(約 800m×800m)を対象とする(写真 1)。この地区は、九十九里浜でも特に津波による被害を受けた地区である。また、航空写真を見ると、津波前に存在していた林帯はほとんど消失している。九十九里浜における海岸林は以前から湿地によりマツの生育に問題を与えている可能性があることが報告されており、本調査地は湿地のない場所とある場所の 2カ所を選択した。

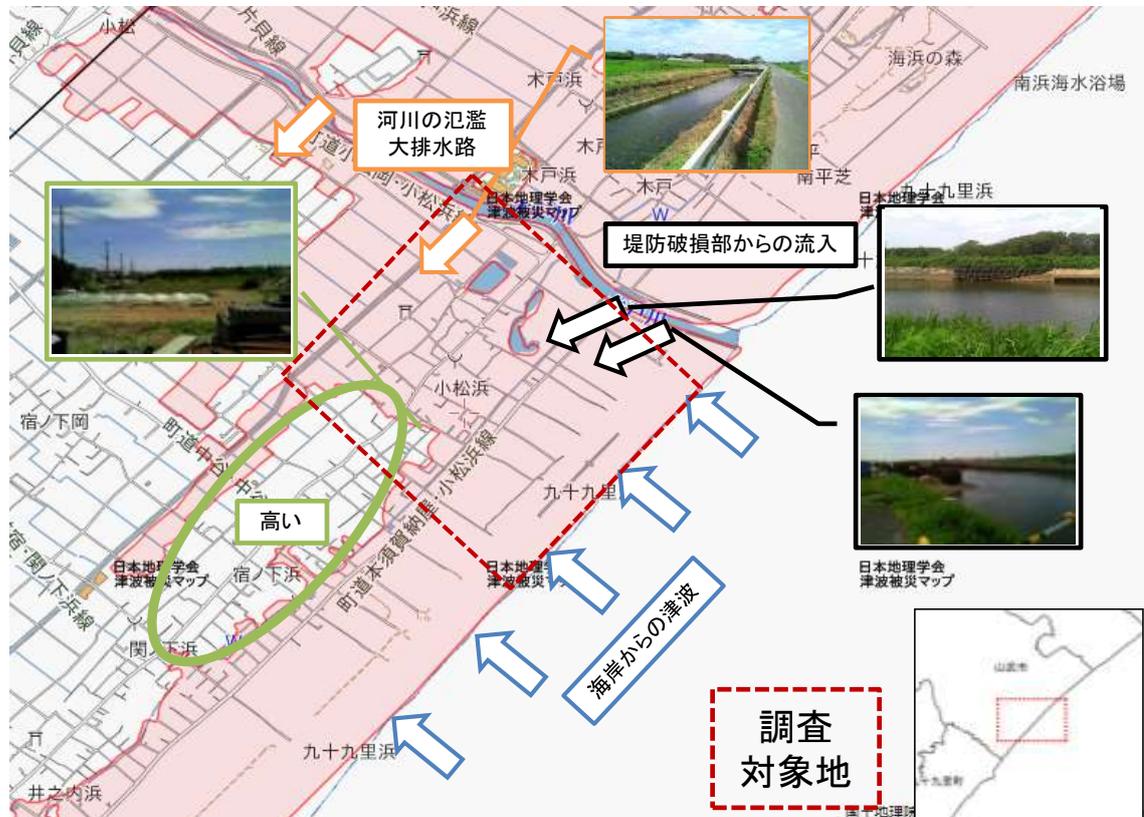
図1. 津波の流入経路と浸水域(日本地理学会より引用一部改変)

浸水被害について、本プロジェクトの対象地の多くが被害を受けた（図1）。想定される流路として、小松地区への津波の主な流入経路は3つある。1つ目は海岸方面からの流入である。この津波は海岸林前線にある砂丘を超えたもので汀線から約500mまで流入した。2つ目は木戸川の堤防が破損した2か所からの流入である。この津波は小松地区に最も被害を及ぼした津波であり、海岸方面からの流入と相まって木戸川周辺（小松地区のみ）の約23haの面積で1m以上の浸水深を記録し、住宅等が床上浸水・半壊した。堤防破損部位は木戸川の旧蛇行路と一致し、その背後は湿地となっていた。3つ目に川の堤防を越えた津波が大排水路をつたい、オーバーフローし浸水域が広がった。

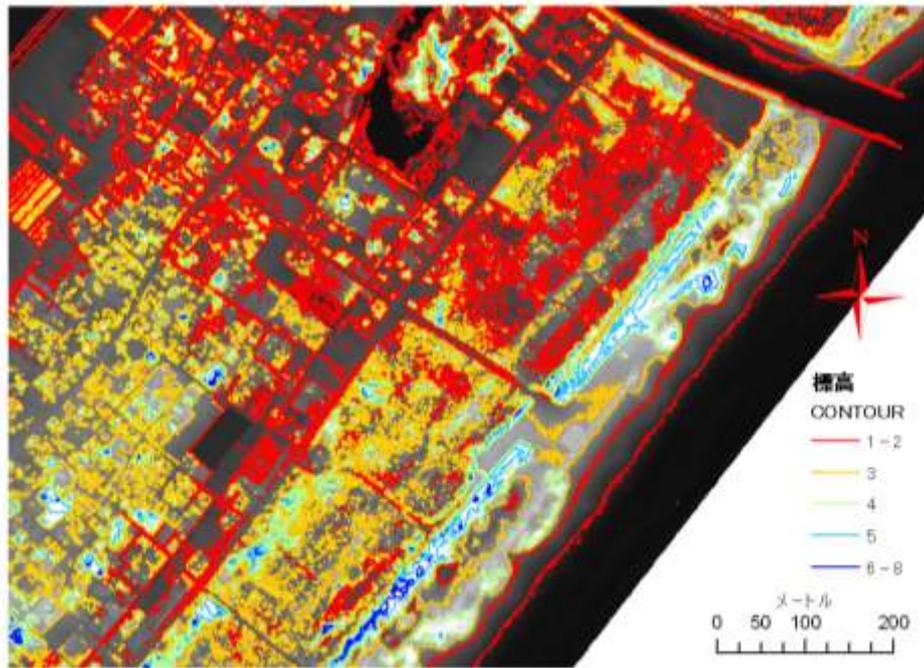
図2 調査地周辺の標高図

また、海岸方面からの津波による浸水域をみると、一定の汀線からの距離以上浸水していないのがわかる。この地域の地形を見ると凹地形になっているのがわかる（図2）。津波が凹地形に留まり、それ以上流入しなかったことが予想される。

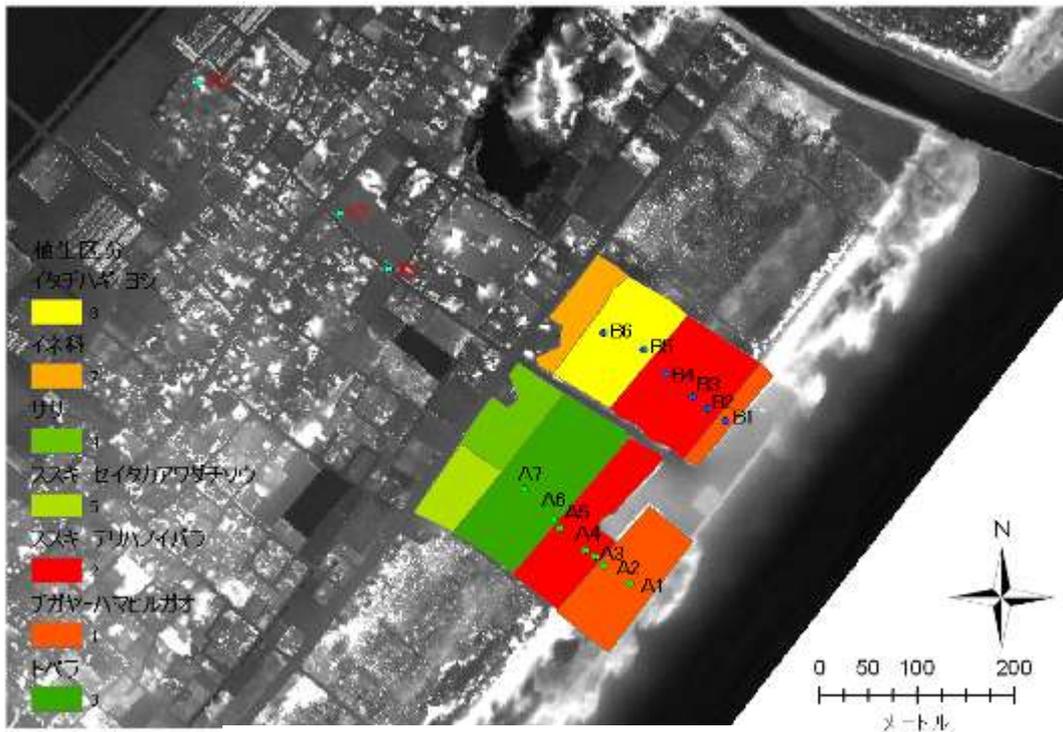
図3 植生調査による植生のタイプ分け

また、海岸線から垂直方向への植生の変化を把握し調査地を植生によって区分するため TWINSpan を用いた。その結果4グループ(A,B,C,D)に分けられた(表2, 図3)。海岸前線部はハマヒルガオ、チガヤガが優占し、砂丘後背部ではススキ、テリハノイバラが優占していた。さらに後背部ではトベラやササなどの生育が目立った。地下水が地表から約50cm以下で確認された湿地ではヨシやイタチハギが優占していた(図4, 5)。

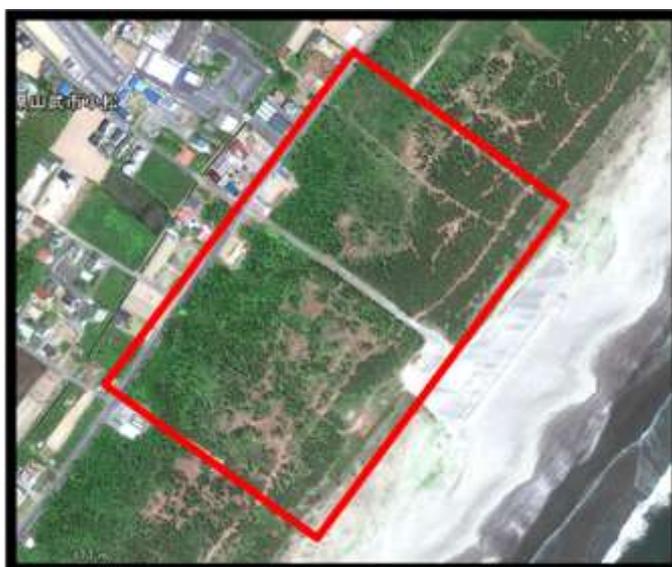
写真 3 2010 年におけるマツ材線虫病の被害状況(Google Earth より引用)

航空写真を比較すると 2003 年は被害が少なく写真からもあまりマツ枯れの被害は伺えない。しかし、2004 年以降、被害は増加していき(表 4)2010 年の航空写真から大きな被害を受けていることが伺える (写真 3, 4)。

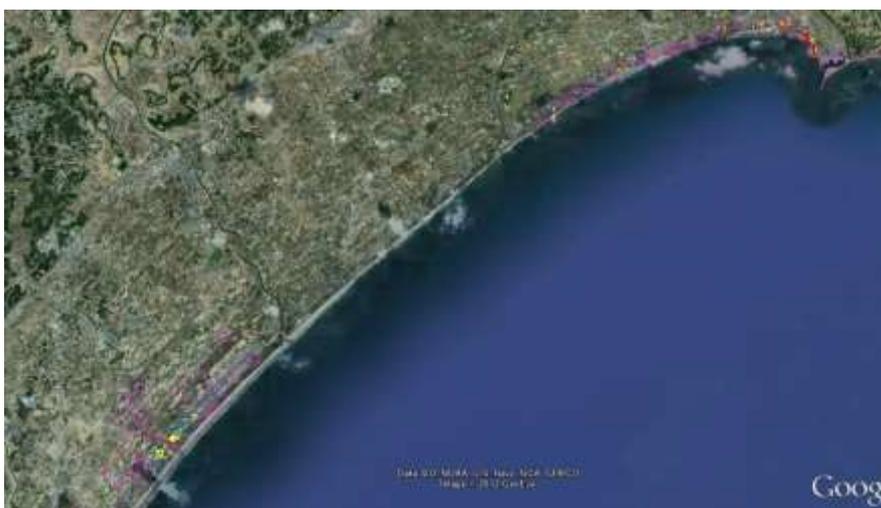
図 1 研究対象地の浸水範囲（紫線）と建物被害状況（赤：全壊、桃：半壊、黄：床下浸水、青：被災なし）の分布。復興支援調査アーカイブ ([http://fukkou.csis.u-tokyo.ac.jp/dataset/list\\_all](http://fukkou.csis.u-tokyo.ac.jp/dataset/list_all)) より

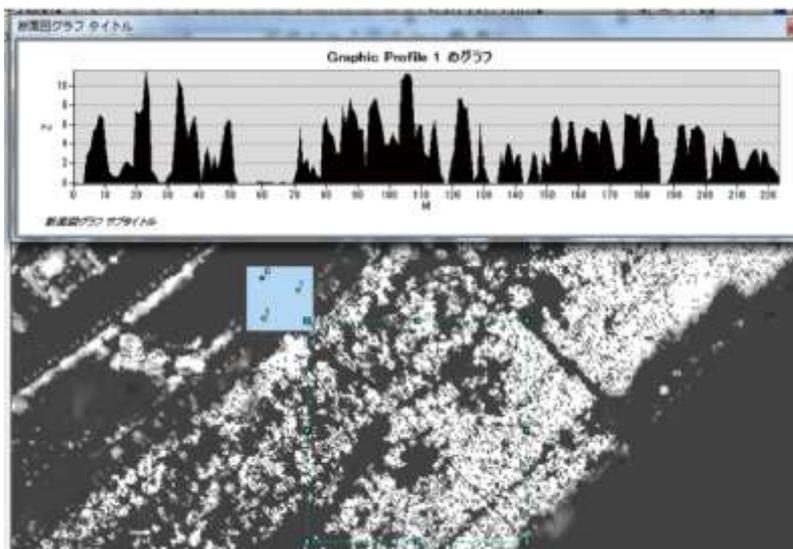
と海岸林の関係を検討するために、各ポリゴンから海岸線までの間にある緑地帯の幅を、DCM から緑地帯プロファイルを作成して「断面積」のデータを算出した。2011 年に行った 50m トランセクト毎木調査のデータから、首藤（1985）の「厚味」の定義\*に従って立木の幹直径の積算値を出し、対応する「断面積」の値と照応させて、「断面積」から「厚味」を推定する式を導いた。

図2 分析のための単位ポリゴンの設定と「厚味」の算出基盤となったレーザデータから得られた緑地帯プロファイル（上図）. プロファイルの陰の面積が「断面積」

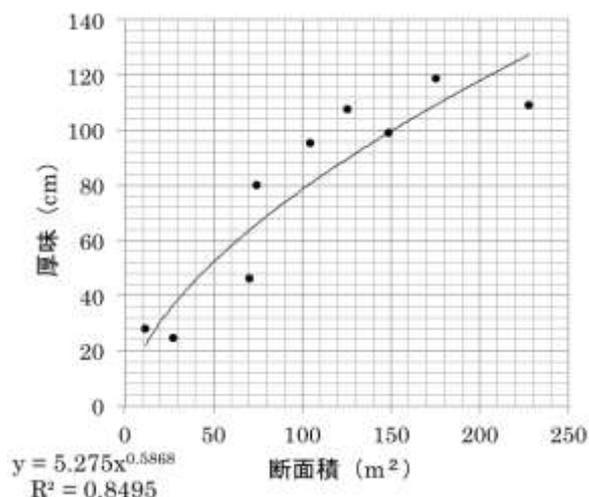
図3 得られた「断面積」と「厚味」の関係

\*厚味：海岸林帯を汀線と鉛直に幅 1m の短冊に区切った場合、その細長い短冊地に立地する胸高直径 2cm 以上の樹木の胸高直径の積算値。

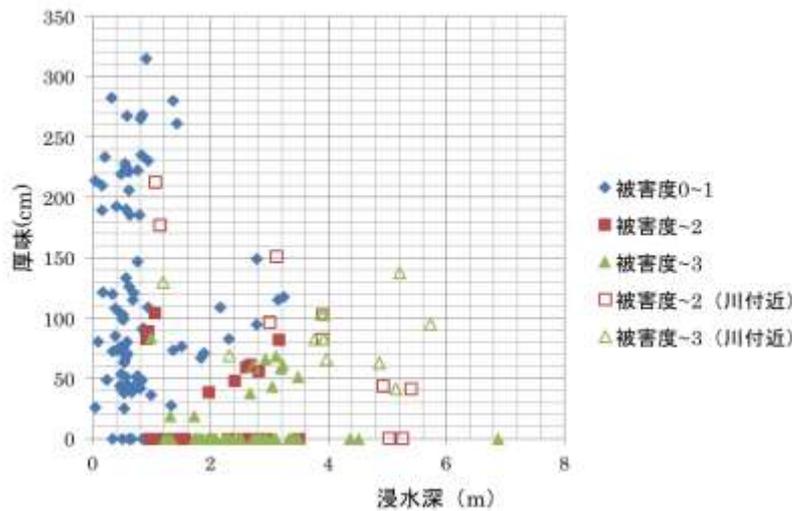
図4 建物被害度と浸水深および厚味との関係。被害の内容は以下の通り。

被害度 0～1：床下浸水または床上浸水、被害度 2：大規模半壊、被害度 3：全壊

$$\text{建物被害度} = \text{浸水深} \times 0.462 - \text{厚味} \times 0.00464 + 1.09 \quad r^2 = 0.562$$

家屋の被害は津波の浸水深に最も左右されていたが、海岸林の効果も明らかに認められた。

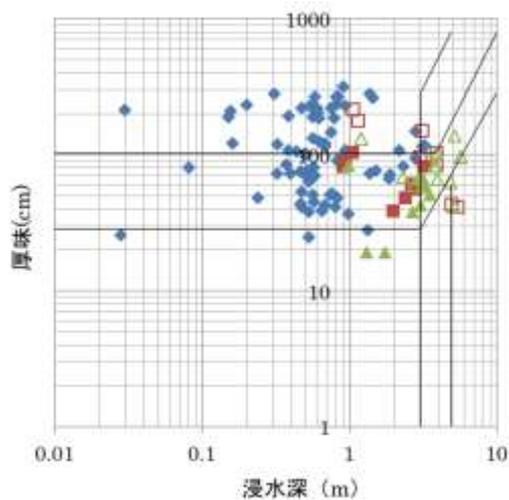
図5 図4を両対数表示したもの。首藤(1985)の海岸林の効果の領域区分では以下に相当。

A：主樹木に被害がなく漂流物阻止の効果はある。B1：主樹木に倒伏が生じるが漂流物阻止も可能。B2：全く効果がない。C1：林帯内での倒木や土壌洗掘も生じない。C2：林帯内の被害は大規模でない。D1：林帯内の被害はない。D2：背後地では流勢が軽減され、被害が緩和される

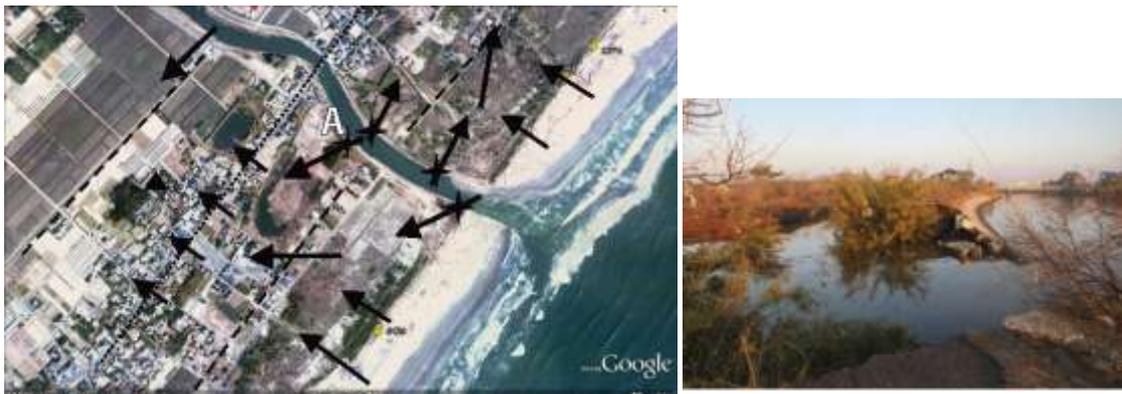
図6 木戸川河口の堤防の決壊と津波の侵入

一方、防潮堤や海岸林が切れる河口周辺、海岸林を切り通した道路周辺では著しく被害が大きかった。河川堤防の決壊は、海岸周辺の湿地域で主に生じており、そうした部分の取扱いが防災上も自然環境要素としても課題であることを示す。また、緑地帯はあっても滞水害やマツ枯れ、津波の塩害によって森林が疎開している部分も多く、その再生が課題である。

星印が決壊箇所。右の写真はAの決壊箇所。点線は微高地に位置する道路。破線は排水路。

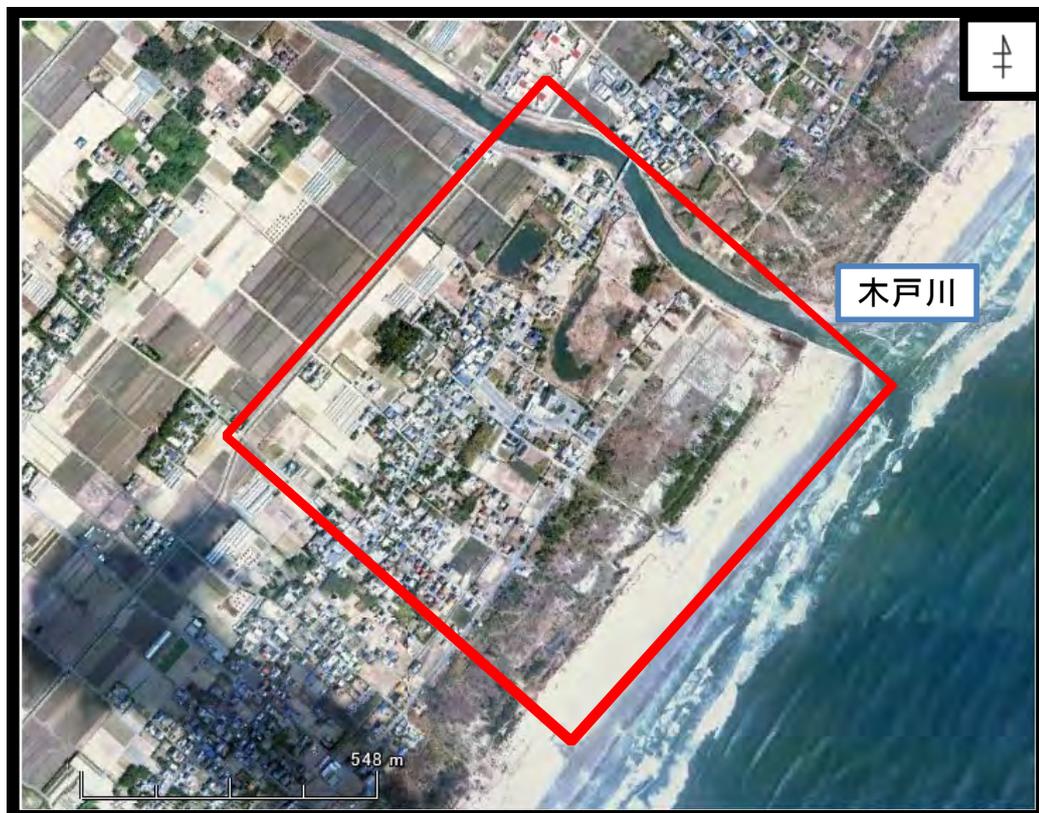
図 1 調査対象地 (Google Earth より引用一部改変)

本プロジェクトは、千葉県山武市の木戸川河口付近の海岸林および住宅地の約 64ha(約 800m×800m)を対象とし(図 1)、海岸林の津波被害防止機能を重視した沿岸防災モデルの検討・提案を行う。そこで、現在まで当該地域において、津波被害後の被害状況、植生調査、地下水位、EC、マツ材線虫病の被害について調査を行った。

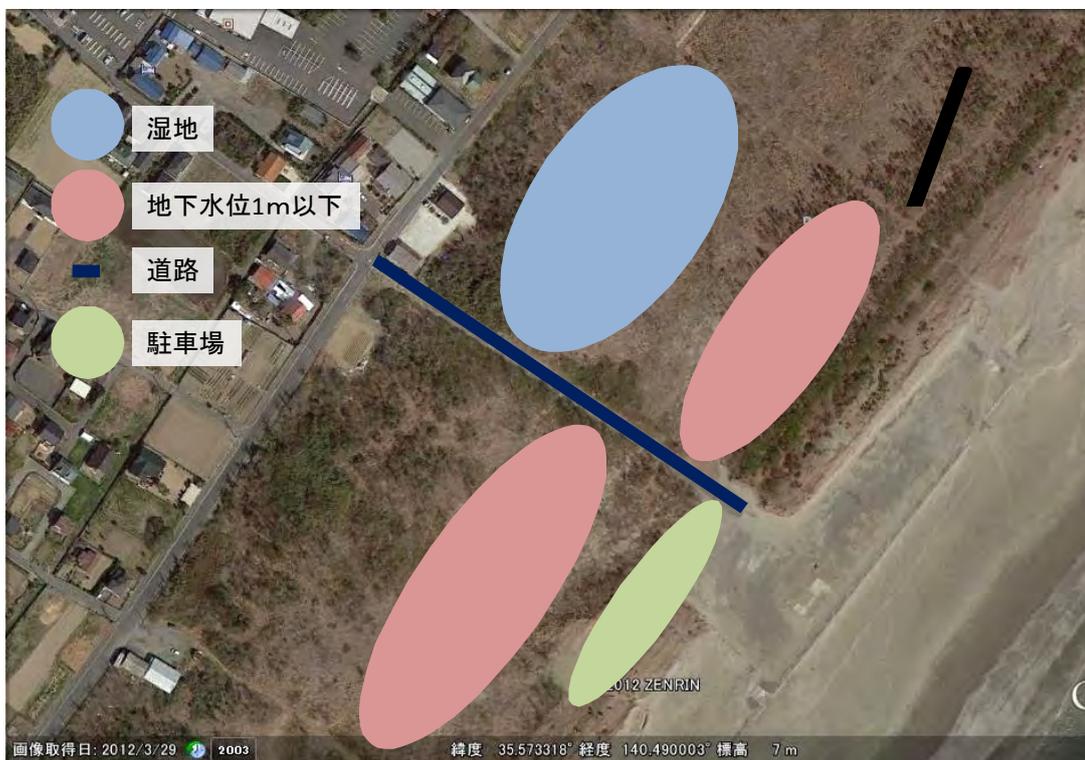
図2 調査地内の海岸林とその地下水位および土地利用

海岸林のみに着目すると、砂丘直後に密度は低いもののクロマツ林帯が50m程存在し、これは千葉県指針の林帯幅基準値を満たす。しかし、その後背地には樹木はほとんど生育しておらず、クロマツの生育基準となる有効土層1.2m以上も満たしていない。さらに住宅地側に向かうと湿地が広がり、クロマツの生育は不可能であると考えられた(図2)。

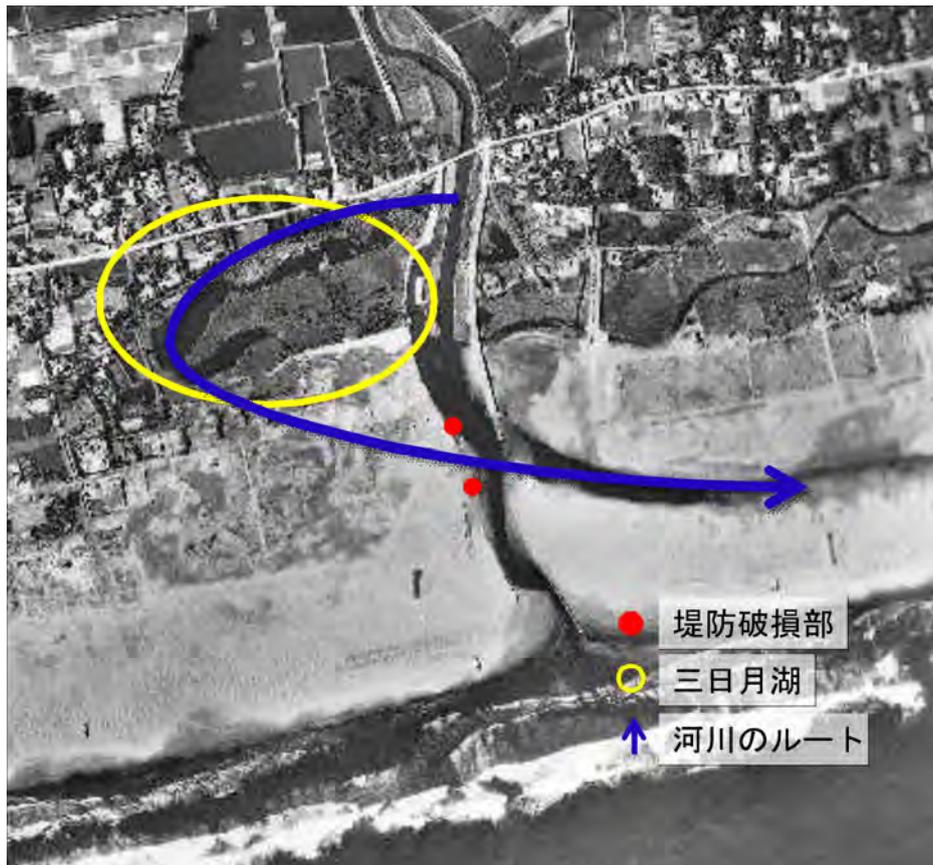
図3 1948年の木戸川付近の河川の流れ

また、木戸川の北側の蓮沼では、1948年頃河川が汀線にほぼ平行に流れていた地域であり、その名残と考えられる湿地も存在する(図3)。このように当該地域には、湿地やクロマツが生育するのに十分な有効土層を確保できない地点が存在し、これら地点において海岸林として造成可能な樹種の選定が必要であると考えられる。

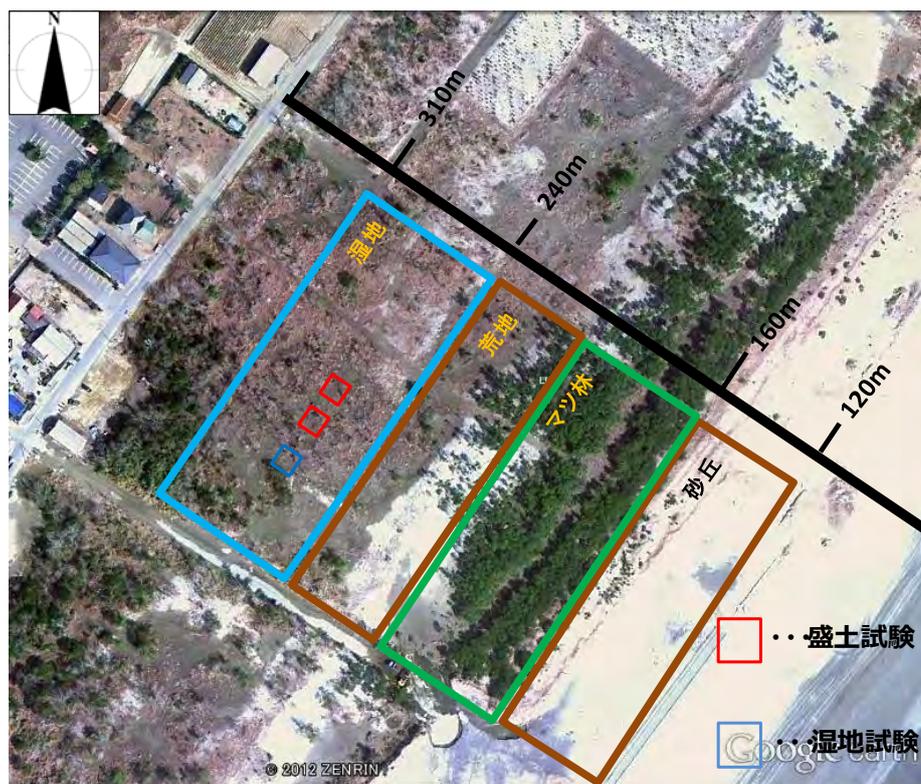
図4 植栽試験地の概略図

本プロジェクトの調査地内に植栽試験地を設置し、湿地と有効土層 0.8m（盛土により調整）の2つの試験区を設ける（図4）。

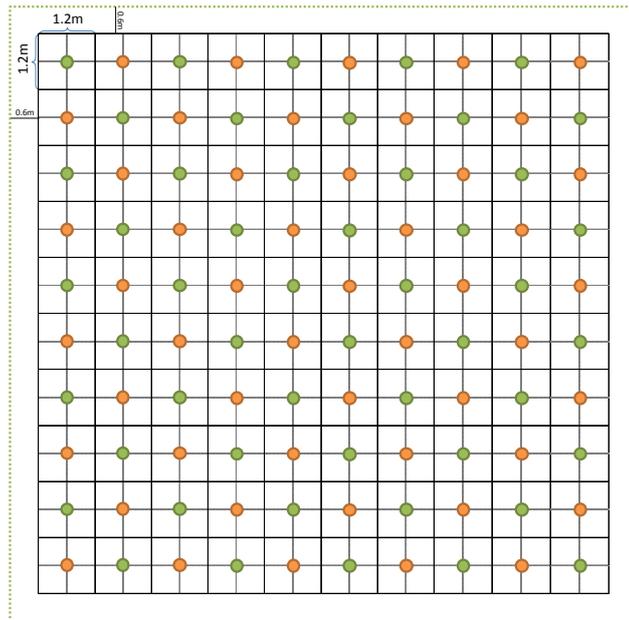
図 5 湿地植栽試験区の概略図

1 試験区は 12m×12m とし、1 試験区あたり 100 本の苗木を植栽する（図5、6）。

- 試験区面積 :144㎡ (12m × 12m)
- 高木樹種:エノキ + タブノキ 25本×2種/1試験区
  - 低木樹種:マルバグミ + ヤマグワ or トベラ + マサキ 25本×2種/1試験区
- 制砂垣 地上部85cm、地下部25cm

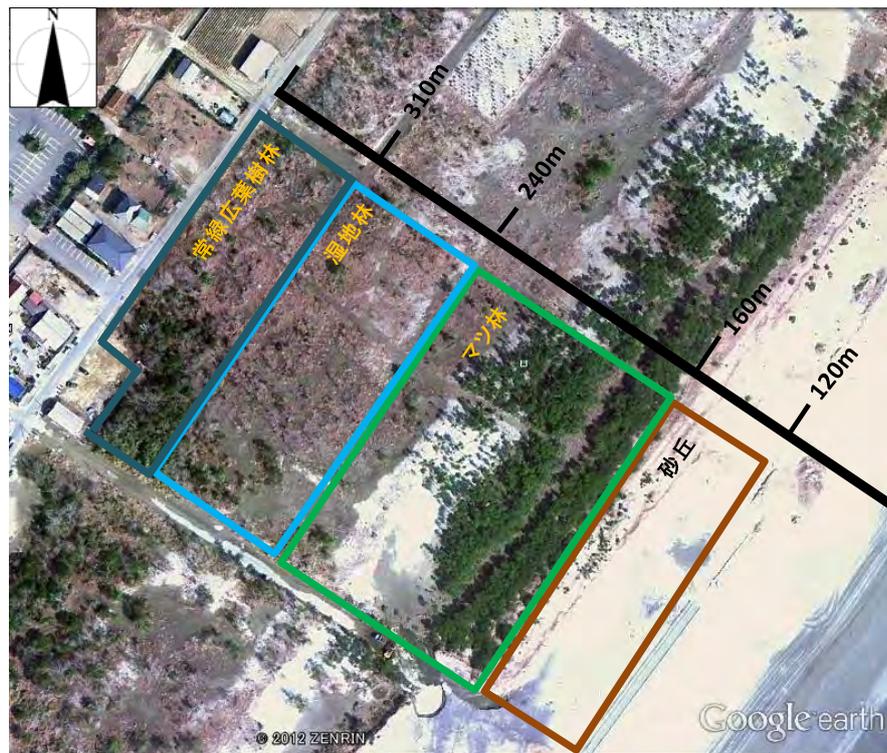
図7 調査地の将来目標図

今回の津波被害において、砂丘は防潮効果を発揮したと考えられる。そのため防潮堤等の人工物の新設せず、砂丘により防風・防潮を行う。

防災林としてのマツ林は最低 50m 確保する必要がある(千葉県 2012)、有効土層は地下水から 1.2m 以上確保する必要がある(小田 1994)。本対象地ではマツ林前線部が有効土層 1.2m 以下なので、一部盛土を行い、80m の林帯幅を確保し、千葉県指針の 10000 本/ha を目指す。

本対象地はマツ林の後ろに湿地が広がるため広葉樹林帯を確保することができない。植栽する場合、有効土層を 80~120cm 確保し、植栽密度は千葉県の指針 7000 本/ha を目指す。しかし広葉樹林の地下水面からの有効土層に関する研究報告はないため、本調査を行うことで有効土層の厚さを検討する。

可能な限り盛土を行わずとも、生育可能な樹種を植栽試験により選定し、およそ 70m の林帯幅を確保する。また密度は千葉県の指針 7000 本/ha を目指す。

現在、この地点にはササが繁茂しており、改善が必要であると考えられる。そのため常緑広葉樹を植栽し、景観に優れた林帯を目指す。樹種は千葉県の代表的な海岸植物であるタブノキ、トベラ、マサキを植栽する。

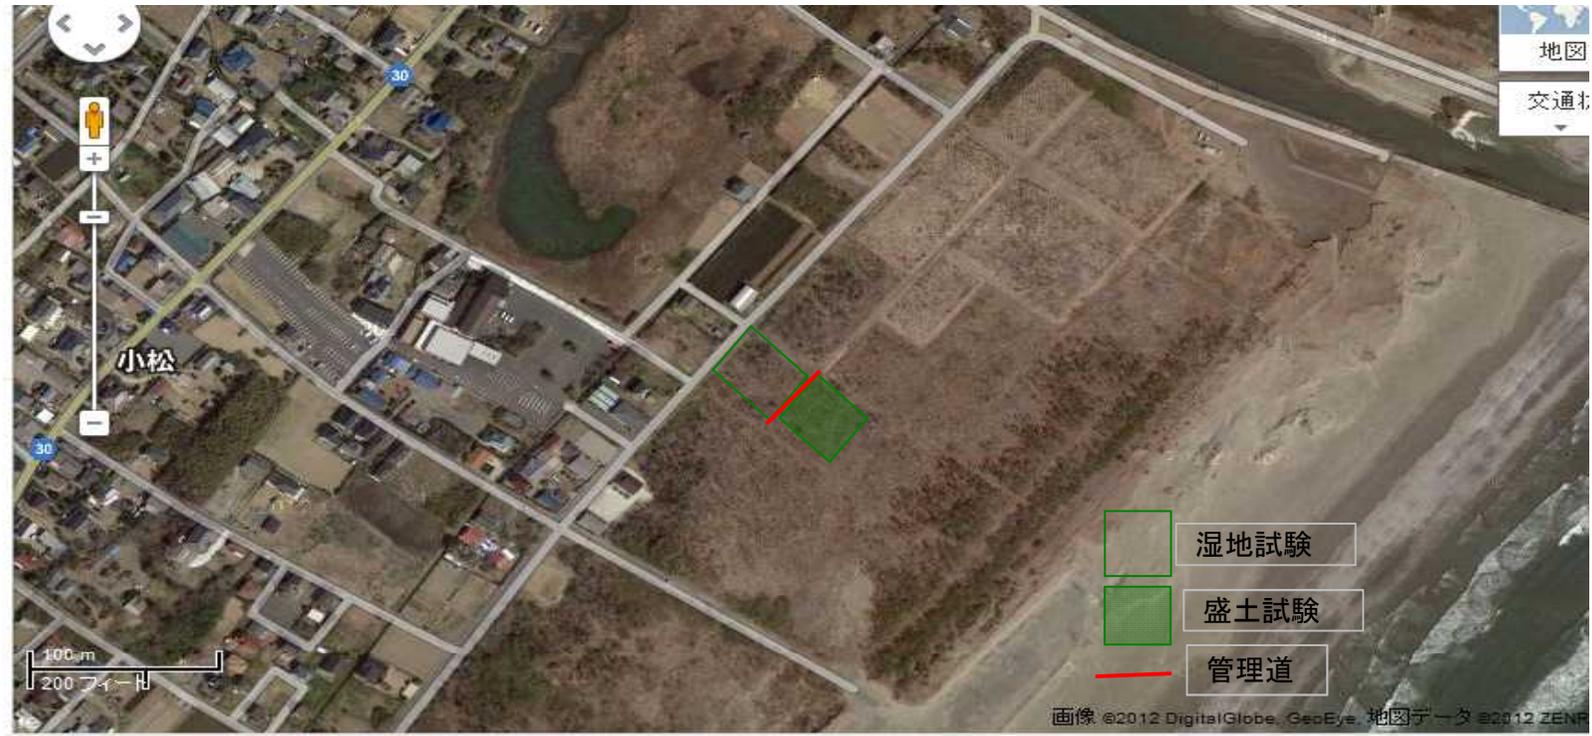
試験区見取り図

湿地試験区 1,440m<sup>2</sup> (36m×40m)  
盛土試験区 1,296m<sup>2</sup> (36m×36m)  
管理道 40m

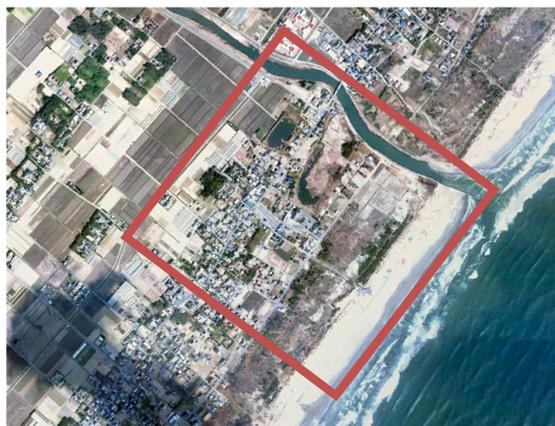
図 2 プロジェクト実施地（山武市小松地区）

の 3 方向の海水の流入により、約 23ha が 1m 以上浸水し、住宅地や農地、海岸林等が甚大な被害を受けた（図 2, 写真 1）。

そこで、本プロジェクトは、千葉県山武市の木戸川河口付近の海岸林および住宅地の約 64ha(約 800m×800m)を対象とし(図 2)、海岸林の既知の機能に加え、津波被害防止機能を重視した沿岸防災モデルの検討・提案を行う。

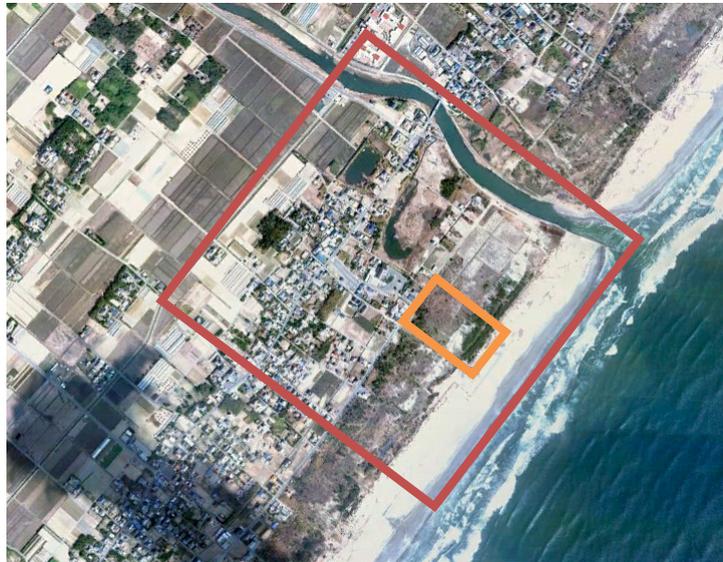
図4 プロジェクト実施地と竣工図作成地

プロジェクト対象地のうち、湿地や有効土層の1.2m以下の土地が多く存在する海岸をオレンジの枠で示した(図4)。海岸林造成に伴い、特にこの地点への対策が必要と考えられるため、本管理計画ではこの地点の海岸林造成に関する竣工図を作成した(図5, 6)。

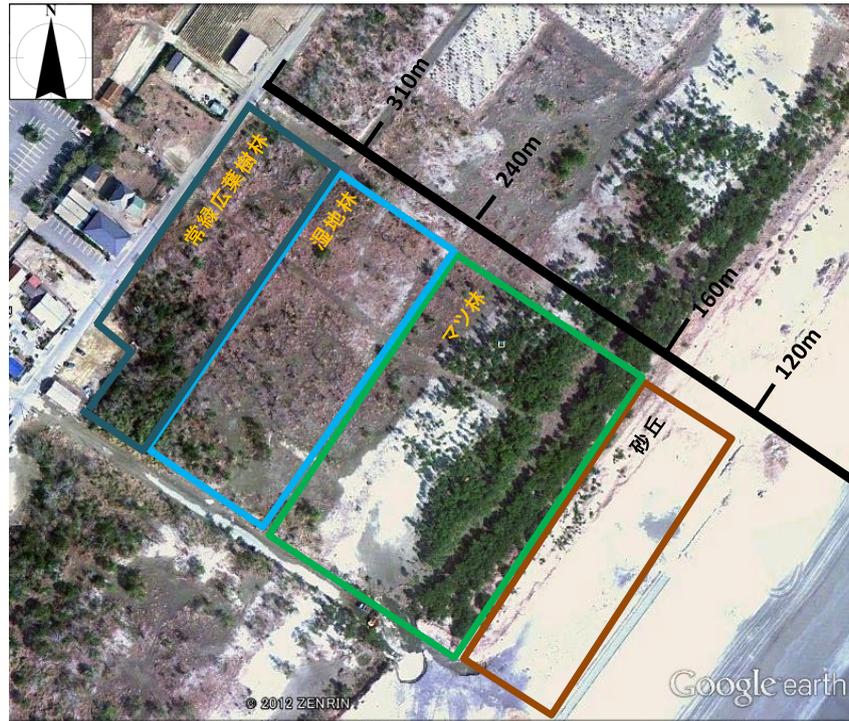
図5 海岸林造成の竣工図

一部盛土を行うことで(図8)、80mの林帯幅を確保し千葉県指針の10000本/haを目指す。

可能な限り盛土を行わずとも、生育可能な樹種を植栽試験により選定し、およそ70mの林帯幅を確保する。また密度は千葉県の指針7000本/haを目指す。

現在、この地点にはササが繁茂しており、改善が必要であると考えられる。そのため常緑広葉樹(タブノキ、トベラ、マサキ)を植栽し、景観に優れた林帯を目指す。

- ①マツ林帯において、マツノザイセンチュウ対策のため薬剤散布する（図5）。
- ②湿地林帯において、ヨシの繁茂が予想されるため、それらの除去を行う（図5）。
- ③常緑広葉樹林帯において、林冠が鬱閉するまでの期間、ササを除去する（図5）。

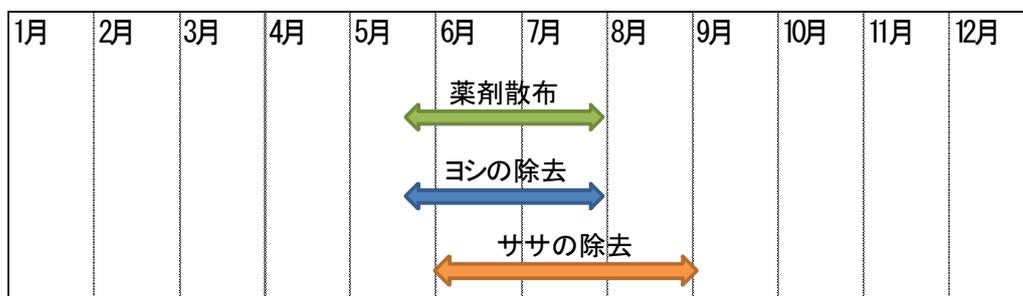
図7 維持管理スケジュール

当該地域は、以前よりマツノザイセンチュウによる被害が報告されており、竣工図に示した密度や林帯を保持するためには、対策が必要であると考えられる（表1）。そこで、カミキリムシの活動が活発化する5月下旬～7月に薬剤を散布する。

本プロジェクトの植生調査の結果、湿地帯にはヨシ（イタチハギ）が優占していた。この地帯に他の樹種を造成すると仮定した場合、ヨシの除去が必要であると考えられた。そのため、夏季（7月）に除去作業を行う。

竣工図に示した常緑広葉樹林帯には、現在ササが繁茂している。このササを除去するため、新葉が展開する6～8月にササを刈り取る。

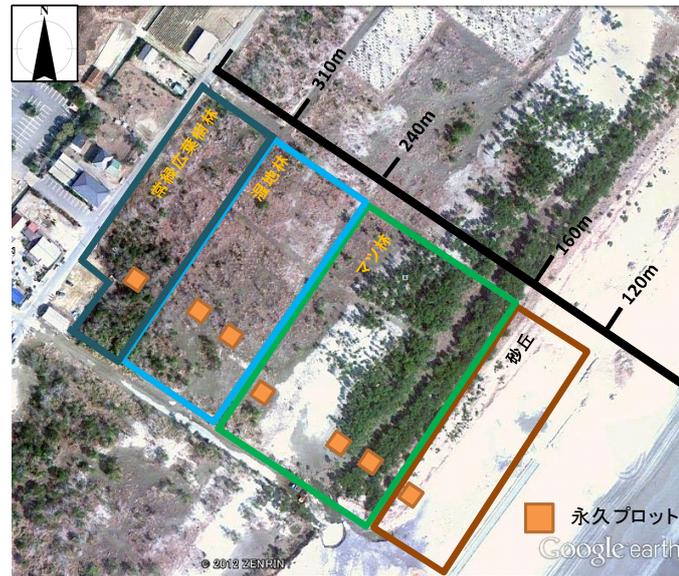
図 8 永久プロットの設置位置

永久プロット（10m 四方）を設け、毎木調査を行う（図 8）。

時期は夏季と冬季の 2 回とする。
