福島第一原発事故後の丘陵地林縁部法面における放射性物質移動防止試験

KOBAYASHI, Tatsuaki, KIMURA, Eri, IIZUKA, Kazuhiro, YAMAMOTO, Rie, SUZUKI, Hiroyuki, HOSHIZAWA, Yasuhiro, KOTAKEMORI, Toshihiko, SEKIZAKI, Masuo and TANIGUCHI, Shinji: **Control test of radioactive transport on the cut slope at the edge of hill forest after the Fukushima Daiichi nuclear disaster**

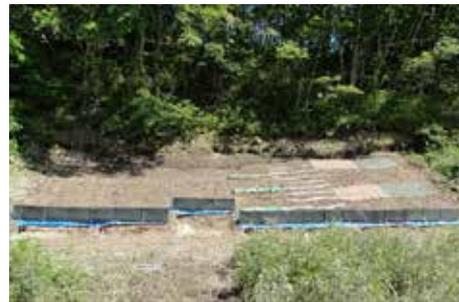
写真1 試験区の全景。左からA~F区。中央の長さの短い斜面は下端の地盤が崩れていたため、試験区より除外。

Photo 1 Overall view of test site.

試験地は各幅2mの7列に分け、以下のように除染・浸食防止・セシウム吸着処理区を設定した。セシウム吸着材として、ゼオライトを長さ2m直径5cmの不織布の袋に充填して透水性パイプに入れたゼオライト管を適用した。

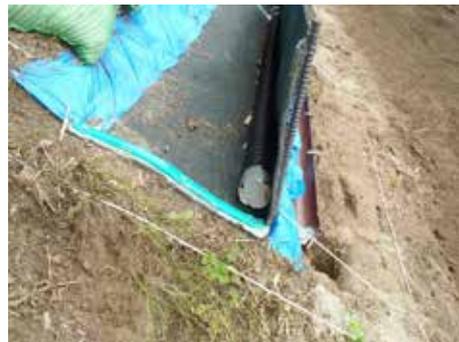
写真2 試験区下端の柵周辺の設備状況。柵の内側に透水性マットが敷かれ、セシウム吸着材が置かれた。柵の下方に雨樋を利用した集水設備を設けた。雨樋に直接雨が降り込まないように、常時、樋上方は遮水シートで覆った。

Photo 2 View of the equipment around the fence on the end of test slope.

リター除去した法面の上端と下端に高さ40cmの人工編柵を設置し、斜面上から法面へ、法面から農地への落葉落枝の移動阻止をそれぞれ図った。下端柵の斜面側から斜面にかけ

て幅80cm厚さ8mmのポリエステル製不織布の透水マットを敷き、法面から下方への土砂移動の阻止を図った。透水マット下端下に遮水シートを敷き、透水マットを浸透した地表流水を柵の下方に設置した雨樋に導き、末端に設置した2LのPETボトルに集水採集した。

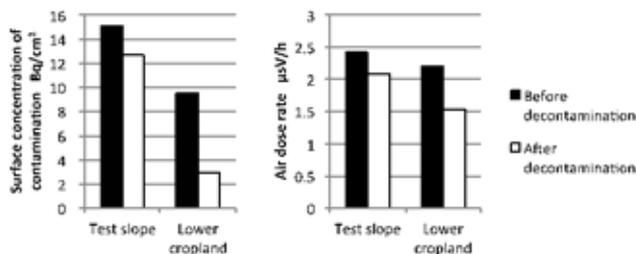
図-1 試験区の除染による表面汚染密度と空間線量の変化
 Fig.1 Changes of surface contamination and air dose rate caused by decontamination practice.

試験開始時の除染によって、草木刈り払いとリター除去を行った法面では表面汚染密度が変らなかったが、表土除去した下方の農地では著しく低下した(図-1)。空間線量も法面では変らなかったが、農地ではやや低下した。法面では植生・リター除去を行ったが、放射性物質が土壤中にまだ多く存在していたと考えられる。

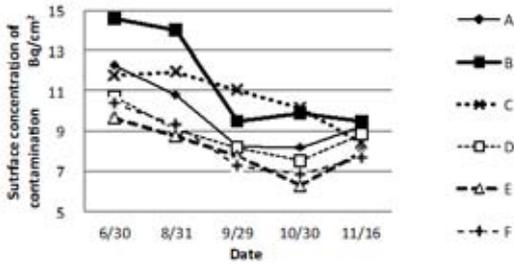
図-2 法面の表面汚染密度の変化
Fig.2 Changes of surface contamination of test slope.

法面の表面汚染密度の変化においては、全体に9月末まで値が減少しその後変化が小さくなった(図-2)。このことは、法面表面の浸食が当初進行して、放射性物質の下方移動が起きたが、9月末以降は浸食がおさまったことを示唆する。現地状況を見ると、試験開始時に植被を刈り払った法面が、

主に地下の根茎より再生した植物によって再度おおわれるようになり、9月末時点では、植被率は全体に40%程度に回復した。そのため9月末以降は浸食が減少したと考えられる。

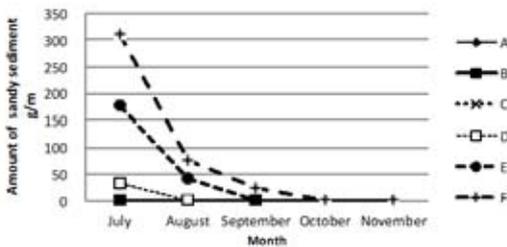
図-3 法面末端における法面幅あたりの土砂堆積量の変化
Fig.3 Changes of sandy sediment accumulated on the end of slope.

4か月半の試験期間中、明瞭な土砂移動はD・E・F区のみで生じていたが、その多くは試験区設置時に、処理区間の仕切りのために波板をさしこむ作業中に攪乱した土砂が流れたものだった(図-3)。また、この3区の斜面傾斜は35°あり、盛土の安定勾配とされる33°³⁾より急なため、浸食が起きやすかったと言える。明瞭な土砂移動は7月と8月に限られた。

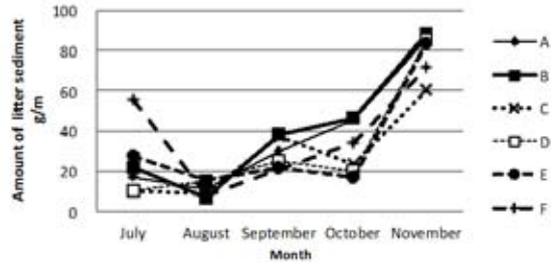
図-4 法面末端における法面幅あたりのリター堆積量の変化
Fig.4 Changes of litter sediment accumulated on the end of slope.

リター移動は7月にやや多かったが、8月は減少し、9月以降は落葉の増加に従って増加した。7月はリター層除去で残っていたものが移動したと考えられる(図-4)。

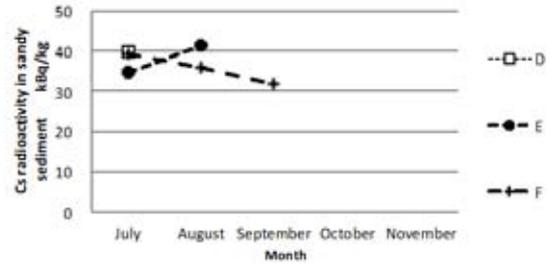
図-5 堆積土砂のrCs濃度の変化
Fig.5 Changes of the concentration of radiocesium in sandy sediment.

土砂の放射能は一定だったのに対し、移動リターの放射能は、7月が最も高く、9月までに急激に低下して、その後はゆっくり低下した(図-5,6)。7月、8月は放射能が高いリター層が残っていたのに対し、秋には放射能の低い新鮮な落ち葉が増えていき、全体の濃度は減少したと考えられる。

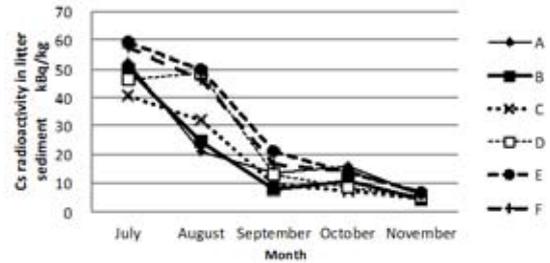
図-6 堆積リターのrCs濃度の変化
Fig.6 Changes of the concentration of radiocesium in litter sediment.

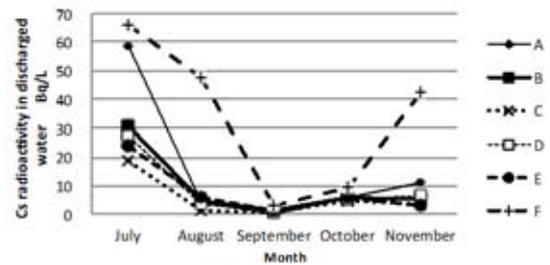
図-7 透水マットを透過した水の全rCs濃度の変化
Fig.7 Changes of the concentration of radiocesium in discharged water.

透水シートを通過して流出した地表流中の放射性rCs濃度は試験初期の7月に高く、いずれの処理区でも飲料水のrCs放射能基準値である10Bq/Lを越えていた。9月、10月は全体に濃度が低く、ほとんどが5Bq/L以下だった。7月は除染直後で、浸食量が多かったため、地表流中のrCs濃度が高かったと考えられる(図-7)。

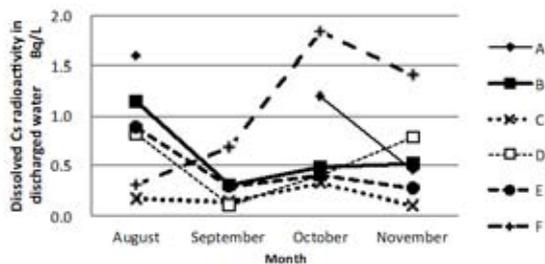
図-8 透水マットを通過した水の溶存態 rCs 濃度の変化
 Fig. 8 Changes of the concentration of dissolved radiocesium in discharged water.

溶存態 rCs は 8 月から測定を始めた。その濃度を見ると、いずれも 3Bq/L 以下で、多くは 1Bq/L 以下だった (図-8)。流出水全体の濃度と比べると、溶存態 rCs の割合は 20%前後であり、rCs の多くは浮遊物質に吸着した形で含まれていたと言える。土砂流出量が多かった F 区で全体の放射性 rCs 量が多く、溶存態 rCs 濃度も F 区で高かった。一方、C 区では、溶存態 rCs 濃度が常に低かった。

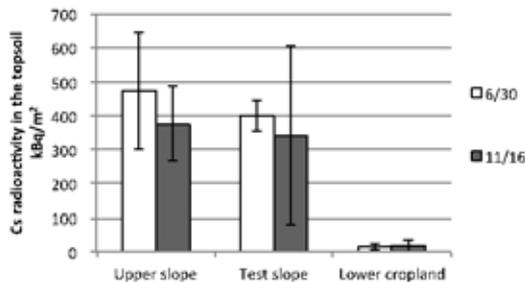
図-9 表層土中の rCs 濃度の試験前後の平均値と標準偏差. n=5.
 Fig. 9 Mean and SD of the concentration of radiocesium in the topsoil at the start and end of test

試験開始時にリター除去除染を行なった試験法面表層土中の rCs 存在量は、試験地上方の法面よりやや少ない傾向があったが、有意な違いではなかった。表土剥ぎ取り除染を行った試験法面下方の農地では著しく減少した (図-9)。

試験開始時と終了時を比較するといずれの場所でも統計上有意な差は検出できなかったが、法面上方と法面では若干低下する傾向があった。法面下方の除染農地では微増していたが、大きな変化はなかった。

図-9 より、試験開始時の法面土壌の rCs 存在量が 400kBq/m² だったとして、資材等に吸着された rCs がすべて処理区内から流出したと仮定すると、計算される流出率は F 区で最も高く 2.9%、次が C・E 区で約 1.9%、少ないのが A・B・D 区で 0.5% 強となった。最も小さい A・B・D 区の値でも、その値は恩田ら⁶⁾が報告したタバコ畑の値 0.263% よりも大きかった。処理区の上方を閉鎖していないため、斜面上方からの流入の影響が実際には大きいと考えられる。実際、2012 年 8 月に、試験地に隣接する林縁に地表流の集水施設を設置し、地表流の発生を観察するとともに、水試料中の rCs の存在を確認している。丘陵地林縁の放射性物質流出対策では、その位置からの流出ばかりでなく、上部の森林からの流入に十分配慮する必要がある。

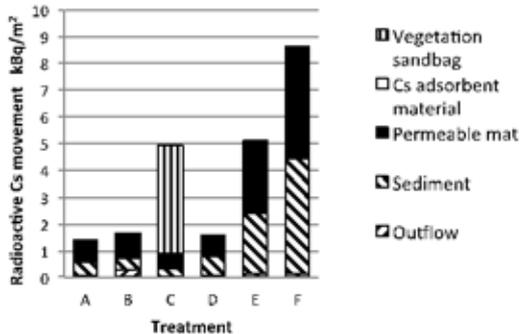
図-10 rCs の推定移動量と阻止箇所の内訳
 Fig. 10 Estimated movement of radiocesium and the items of checked part.

以上の結果を総合して、試験期間中に移動した放射性セシウムの総量とその移動を阻止した資材について検討した。図-10 はそれを処理区全体で積算し、処理区面積でわって積み

上げたものである。このうち流出水中の rCs 量については、降雨時一回に採水可能な量が 2L と限られているため、水量を全体把握できている訳ではないが、ここでは採水量をかけて積算した。そのため流出水による rCs 移動量は過小評価されている。しかし、これまでの知見から、地表流中の rCs 濃度は降雨初期が高く、後に低下することが報告されており⁴⁾、主要な量はカバーされているのではないかと考えられる。

その結果、土砂移動があった E 区、F 区における rCs の移動量が多くなった。C 区は全体としては比較的多く見えるが、移動した rCs の 2/3 は植生土嚢に吸着されており、それ以外

の資材に阻止されたセシウム移動量は最も小さかった。土嚢は rCs 吸着目的に設置されたものではないが、斜面等高線上に密着設置されていたので、流水の阻止能力が高く、rCs を吸着した土粒子を効率よく吸収したと考えられる。また、菌類の活動が活発な培養土と rCs 固定能力が高いパーミキュライトの混合が、rCs の効果的吸着を促したとも考えられる。こうしたことから当区流出水中の溶存態 rCs 量は少なかったと推察される。
